# Gasthaus Löwen

## Häuserbuch

Adresse: Marktstraße 22  
1898 Untere Marktstraße 1  
Primärkataster Nummer: 429

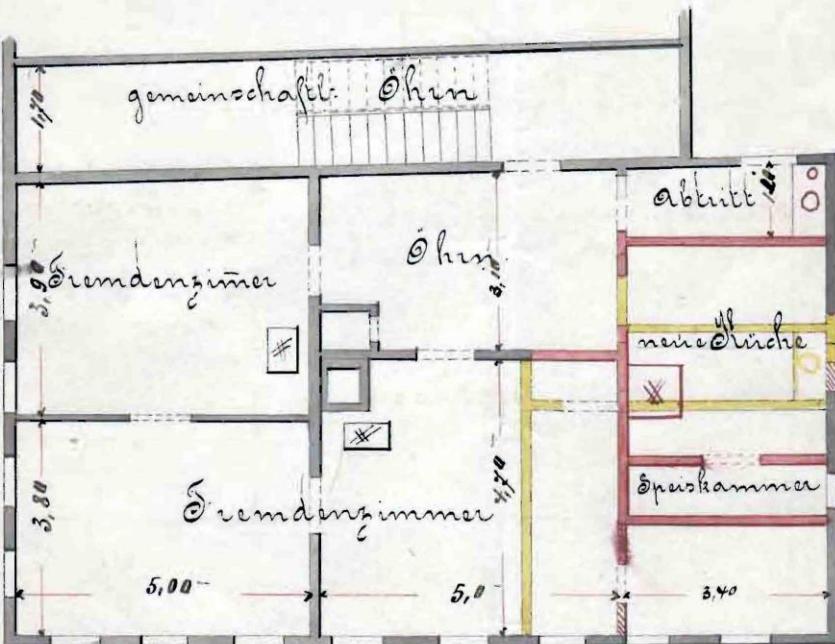
Grundriss I Stock.

gefertigt  
Bachnang den 21. April 1887.  
Oberamtsbaumeister  
Hannover.

Das Obergeschoss diente zuletzt als Wohnung für den Wirt. Auch dort sind in der nördlichen Bundzone die Sanitärräume untergebracht. Zur Bauzeit des Gebäudes waren hier Fremdenzimmer vorhanden und im Nordwesten eine Küche und daran anschließend der Abtritt. Im ersten Obergeschoss sind im Baugesuch von 1913 nur Zimmer angegeben und eine Rauchkammer in der nordwestlichen Ecke (heute Bad). Wahrscheinlich wurden diese Zimmer als Fremdenzimmer genutzt.
